## MISURA TRASMITTANZA IN OPERA

**Su muratura ante e post operam  
per verifica isolamento termico con  
'Econanosil Eco 2' rasante**

Edificio in via del Municipio, 4 Treviso

Testo 435-2

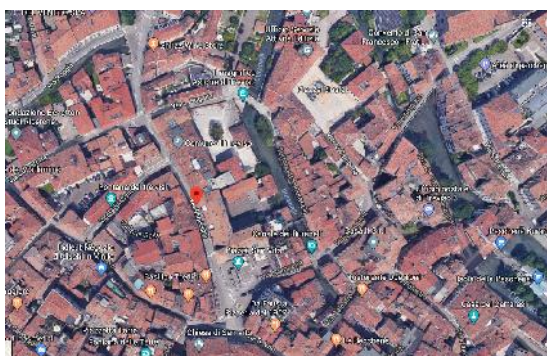
Trattasi di una palazzina ad uso residenziale realizzata alla fine degli anni '50. Il fabbricato è realizzato con struttura mista, e muratura esterna a cassa vuota in laterizio forato da 30 cm.

I lavori inerenti l'isolamento termico sono stati realizzati durante la prima settimana di Novembre 2017 presso l'unità immobiliare all'ultimo piano con la posa dall'interno del prodotto nano tecnologico Econanosil Eco 2, nello spessore di mm 4 sulle pareti perimetrali.

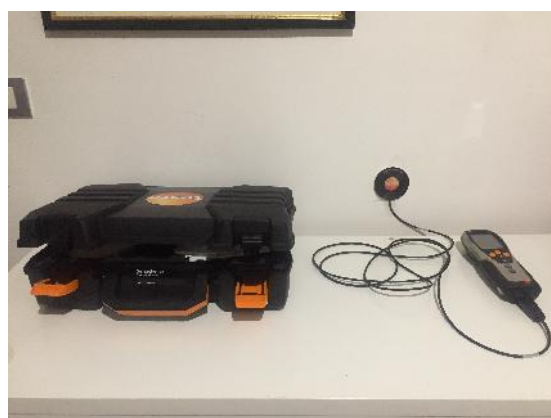
Per poter verificare l'assenza di ponti termici e l'omogeneità della parete (esposta a Nord-Est) oggetto di misurazione con il termoflussimetro è stata fatta un'analisi evidenziando che, nelle superfici in cui sono state posizionate le sonde di temperatura e di flusso, la parete risulta omogenea. Non vi era presenza di punti singoli che potrebbero "falsare" la misurazione in opera.

Il report è stato generato dal software PC per l'analisi e la documentazione dei dati misura (TESTO Comfort Software) in data 30.10.2017.

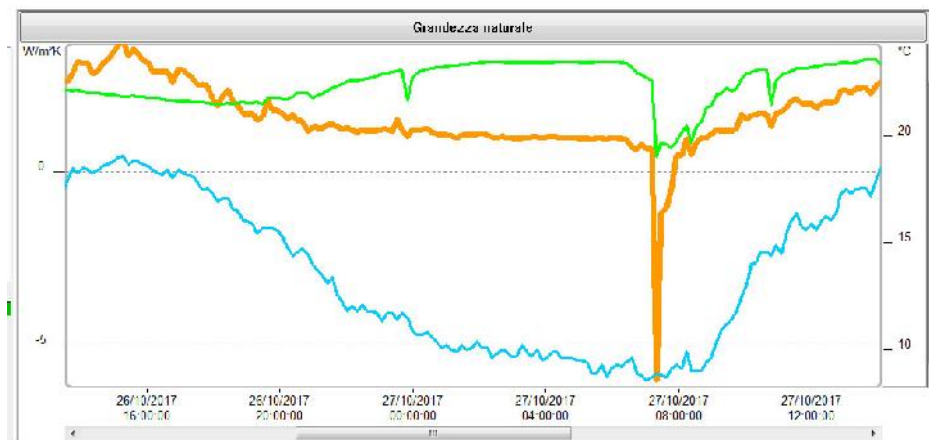
## misura ante operam

Trasmittanza ante-operam: **1,005** W/m<sup>2</sup>K

1,005226

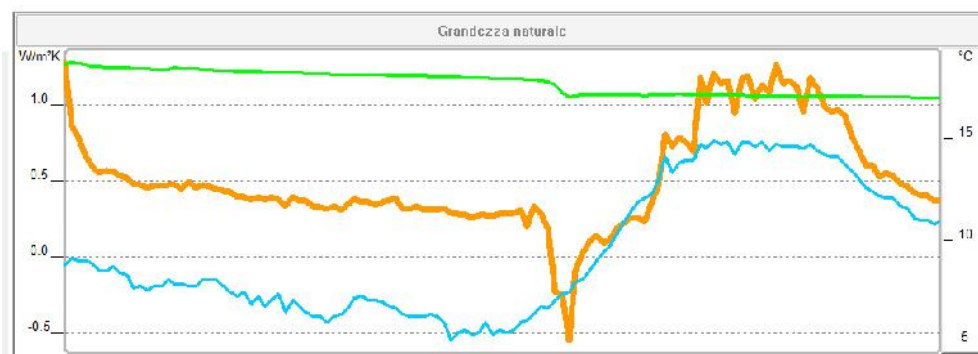
## misura post operam

Trasmittanza post-operam: **0,364** W/m<sup>2</sup>K

0,364171

Le misurazioni effettuate hanno rilevato che a seguito dell'intervento della posa di un isolante termico la trasmittanza termica U della parete oggetto di misurazione si è ridotta a circa 1/3 rispetto al valore iniziale, con un conseguente aumento del potere isolante. Il metodo utilizzato per analizzare i dati estratti dal termoflussimetro è stato quello della selezione dei dati stabili e dello sviluppo della media solamente di questi.

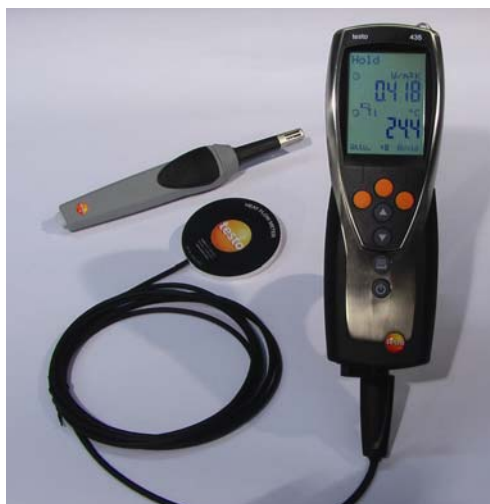
## TERMOFLUSSIMETRO A PIASTRA

La nuova **sonda termoflussimetrica a piastra**, impiegata insieme allo strumento testo 435 e ad un'ulteriore sonda termometrica, consente di determinare il coefficiente di trasmittanza termica. Il valore U è un indicatore importante per valutare le caratteristiche termiche dei materiali e dei componenti edili.

- Campo di misura temperatura:  $-20...+50\text{ }^{\circ}\text{C}$
- Precisione termoflussimetro:  $\pm 5\%$
- Precisione di sistema valore U:  $\pm 12\%$  del v.m. a una differenza di temperatura di 15K (in assenza di errori di applicazione e utilizzando le sonde e gli strumenti di misura sopra descritti)
- Conforme alla norma ISO 9869
- Visualizzazione a display del valore istantaneo in  $\text{W/m}^2\text{K}$

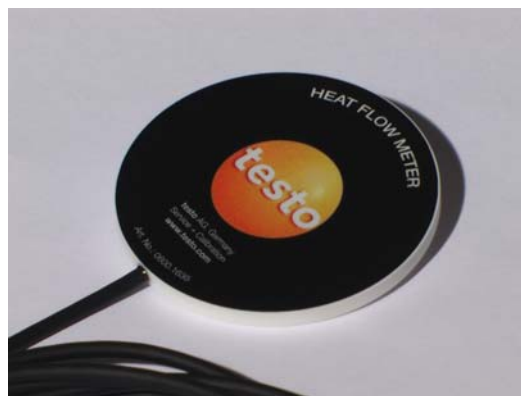
Kit	Codice
Testo 435-2 multifunzione con memoria, software, cavo USB e batterie	0563 4352
Sonda termoflussimetrica a piastra	0600 1635
Sonda radio ad immersione/penetrazione NTC	0613 1001
Modulo radio 869,85 MHz	0554 0188
Unità di alimentazione 5V – 500mA	0554 0447
Valigia per strumento e accessori	0516 0435
